FOTOGRAFÍAS REALIZADAS CON CÁMARA TERMOGRÁFICA

Greenpeace documenta en diferentes ciudades de España (Madrid, Zaragoza, Ávila y Valladolid) las pérdidas de calor de nuestros edificios con una cámara termográfica /térmica.

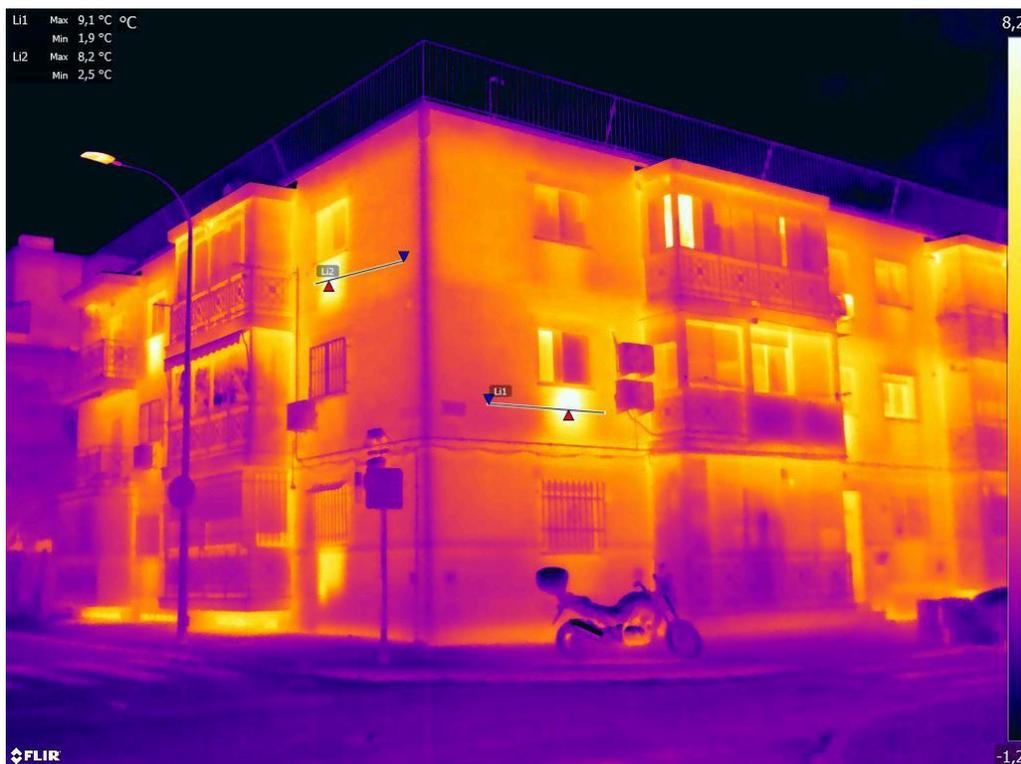
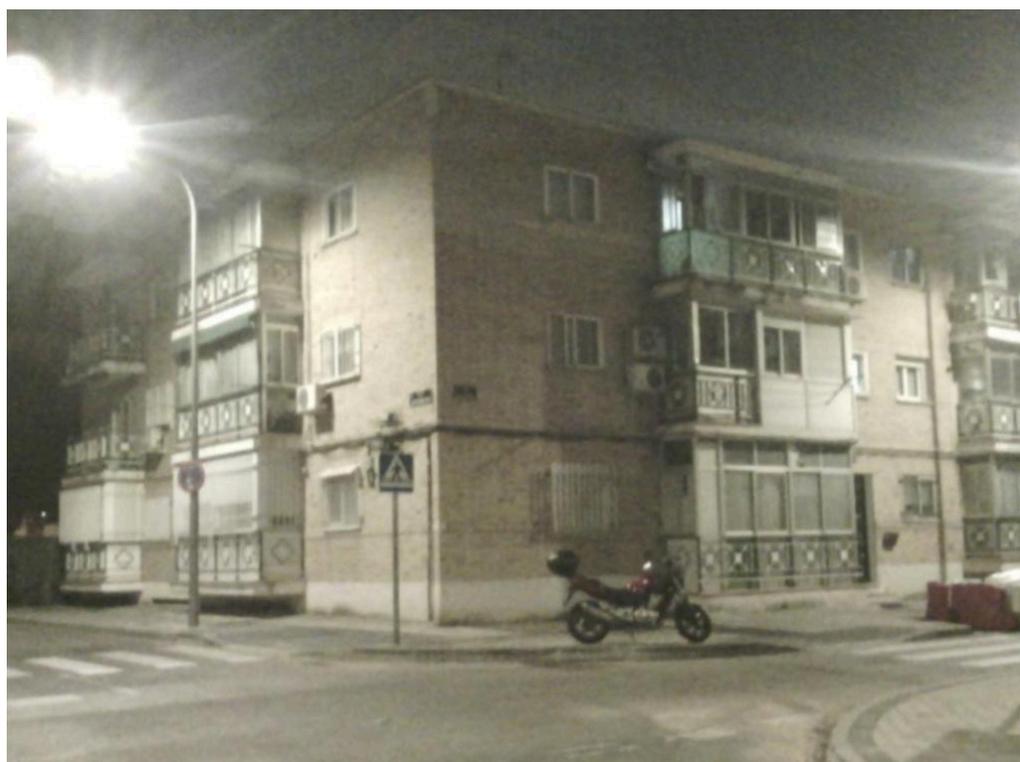
FOTO 1: BARAJAS (MADRID)

Edificio de los años 80. Hay una pérdida de energía evidente. Se ve el radiador bajo la ventana, con alta temperatura superficial. Edificio de una hoja de ladrillo y sin aislamiento

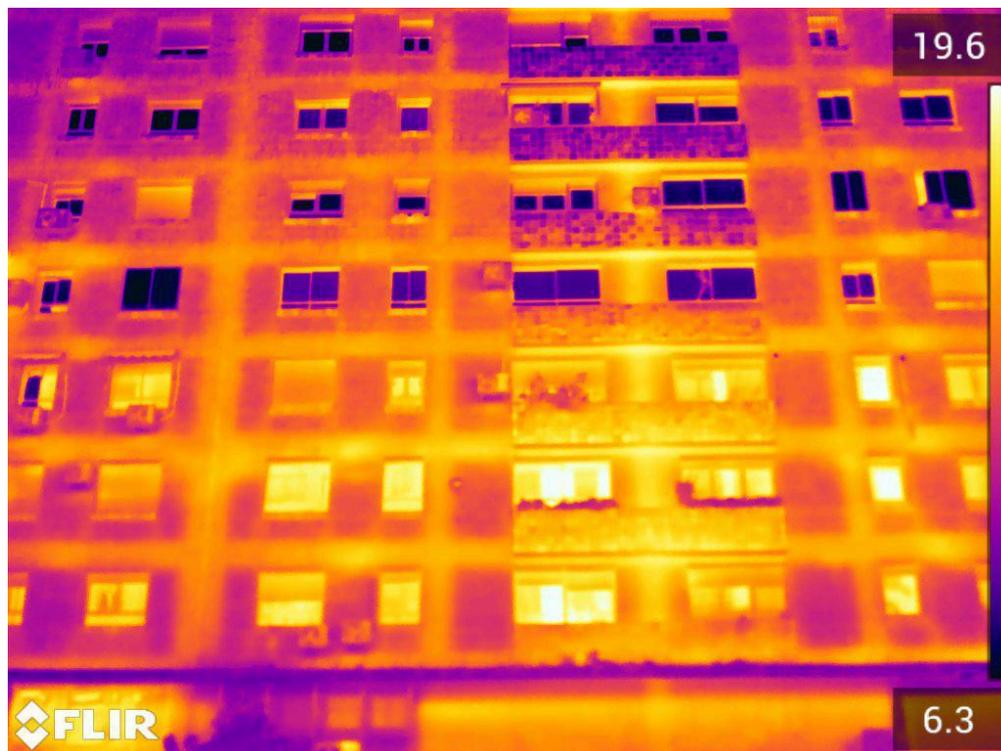
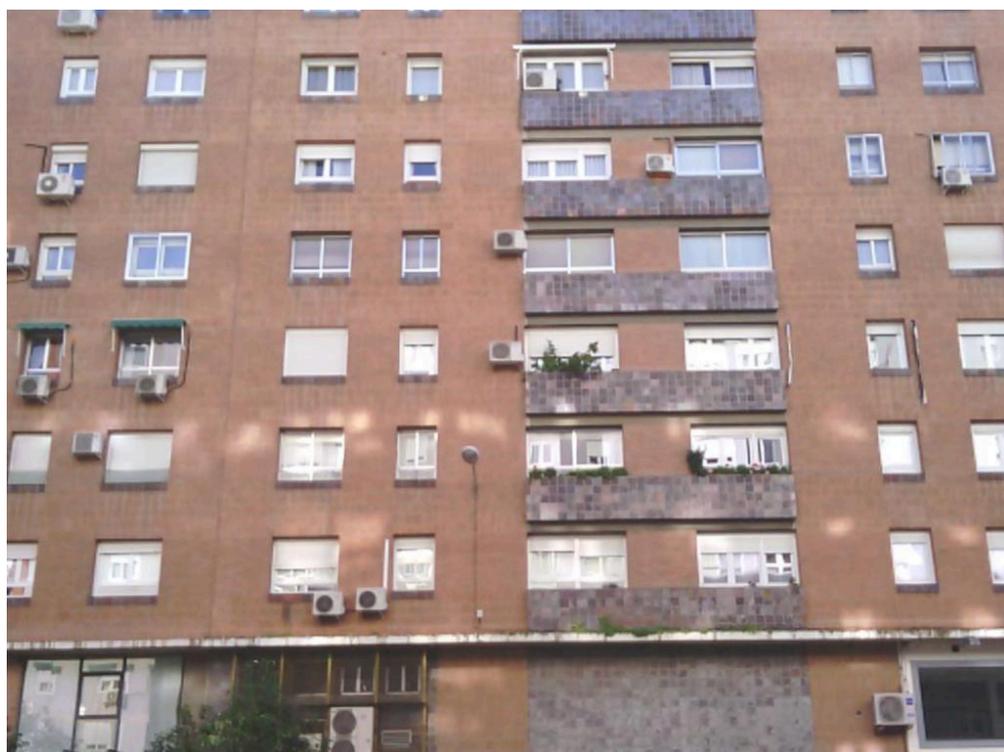
FOTO 2: MADRID ZONA CENTRO (zona Orense y alrededores)

Edificio típico de los años 80, con pérdida de calor a través de la estructura del edificio (cuadrícula amarillo-anaranjada muy marcada) y a través de ventanas (amarillas).

Observese que hay vecinos que han puesto contraventanas o dobles ventanas (ventana color morado), mejorando su eficiencia y por tanto reduciendo el consumo energético y respecto a los que otros no tienen esta protección adicional (amarillo).

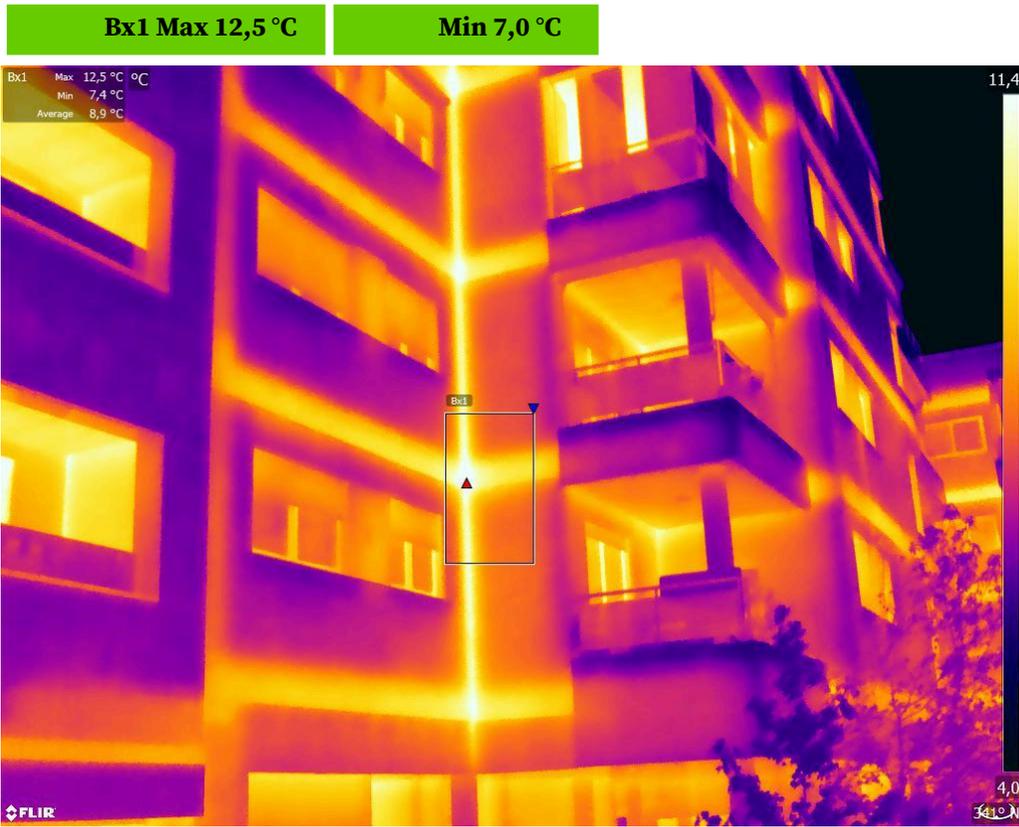
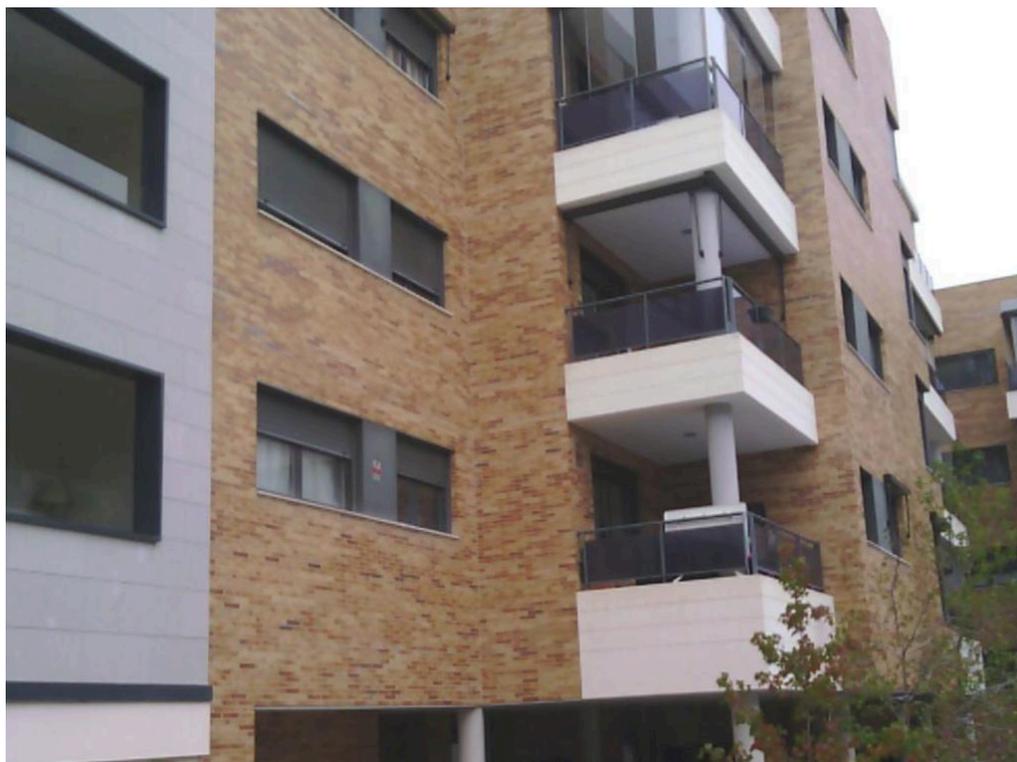
FOTO 3- ALCOBENDAS (Madrid)

Edificio moderno años 2005-2010 aprox. Fachada de ladrillo con doble hoja y aislamiento por el interior. Se aprecia claramente el forjado (horizontales amarillas) y encuentro de fachada (vertical amarilla) como puente térmico con alta temperatura superficial, en contraste con el resto de la fachada (morado).

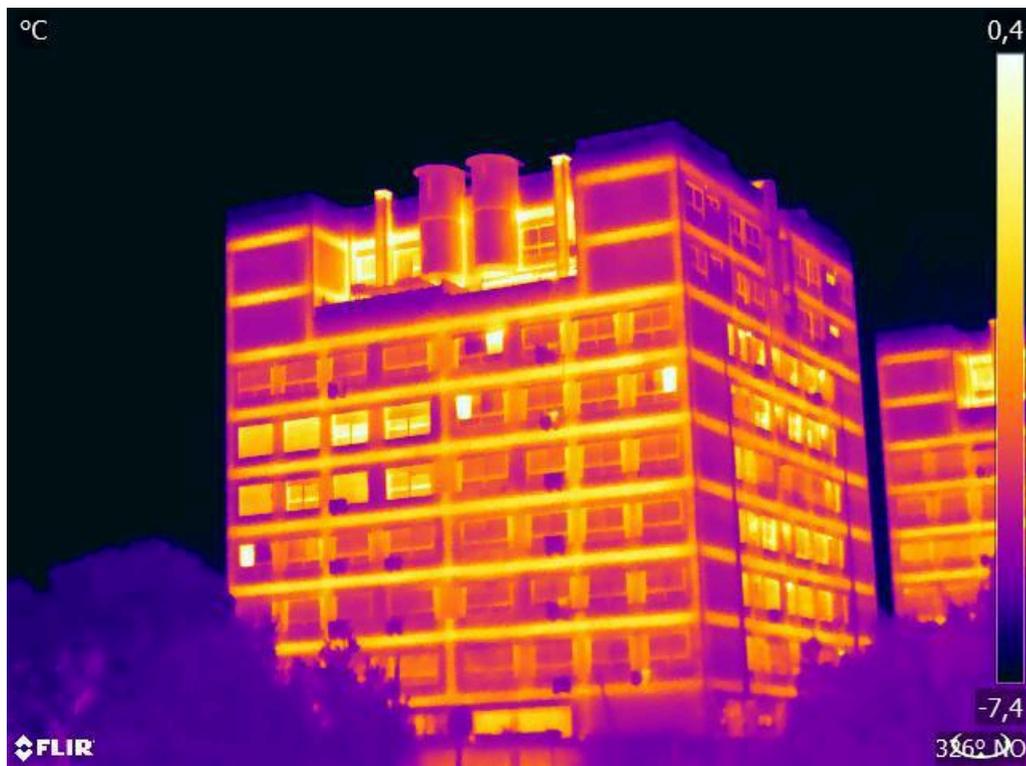
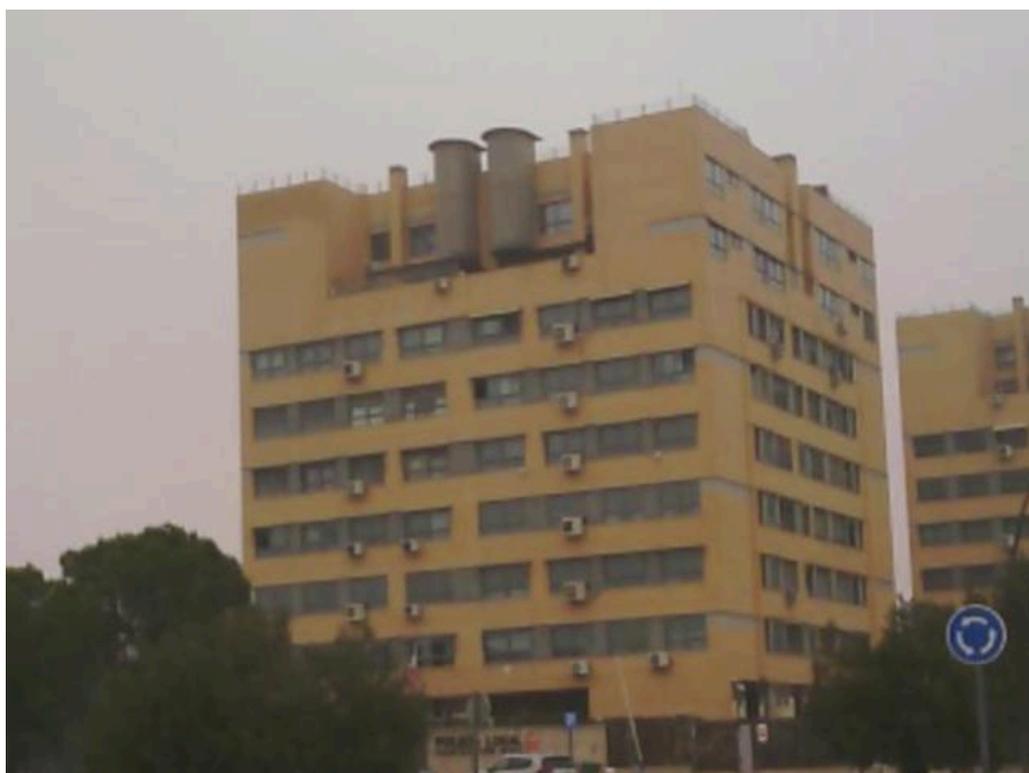
FOTO 4- TRES CANTOS (Madrid)

Edificio año 2005-2010 aprox de doble hoja de ladrillo con aislamiento

Se aprecia claramente la estructura horizontal del edificio (forjado) -cuadrícula amarilla- que actúan como puentes térmicos así como pérdida de calor por ventanas y de manera generalizada.

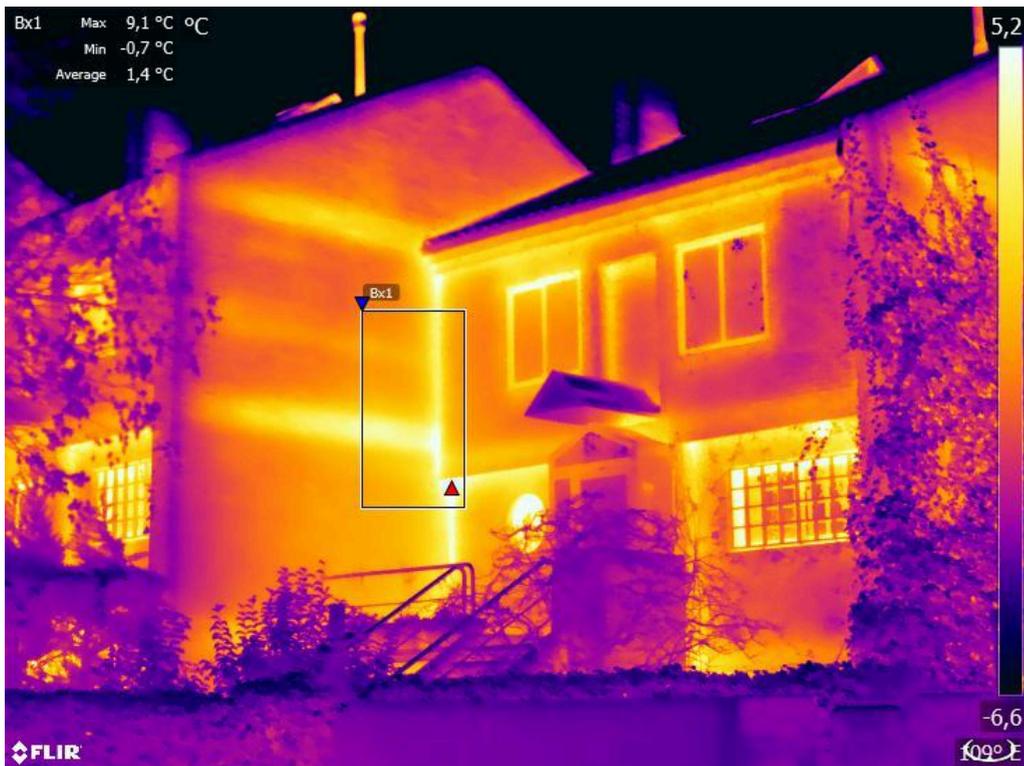
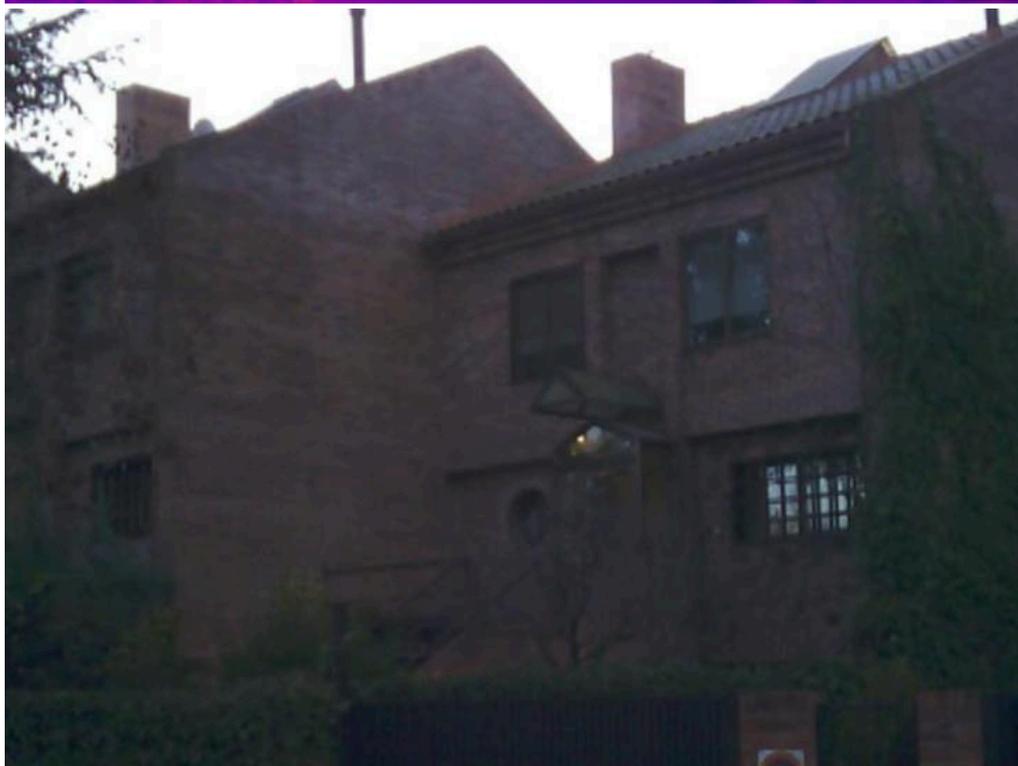
FOTO 5 MORALEJA (Madrid)

Chalet adosado. Alta temperatura apreciable en el puente térmico de la estructura de forjado (horizontal), y en las esquinas. Inercia térmica en paredes generalizada.

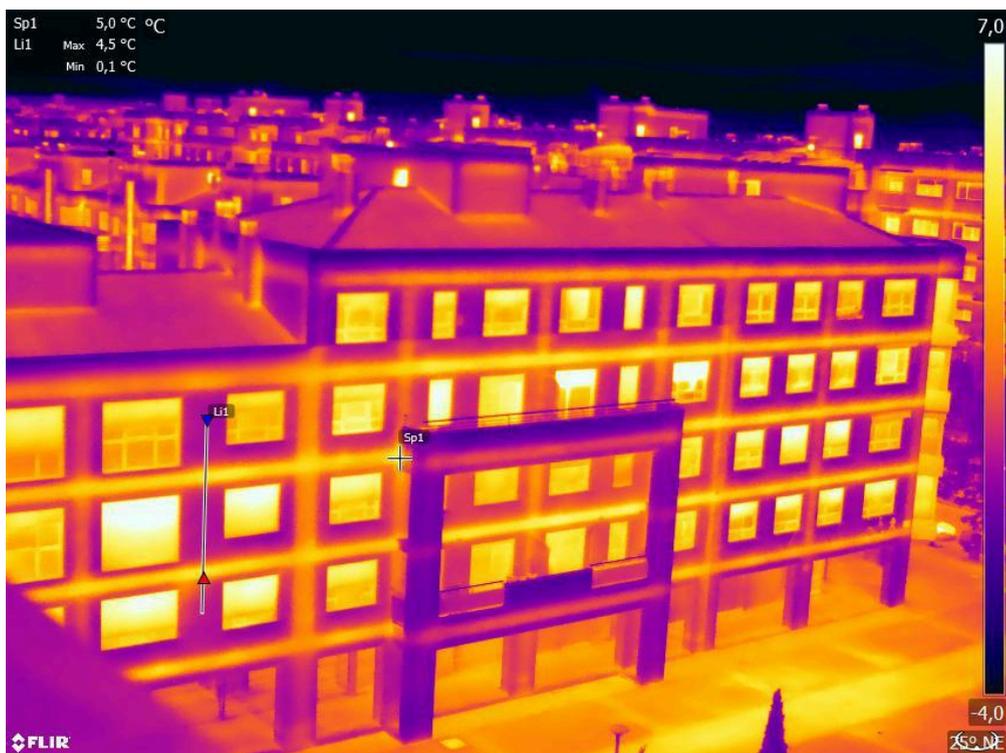
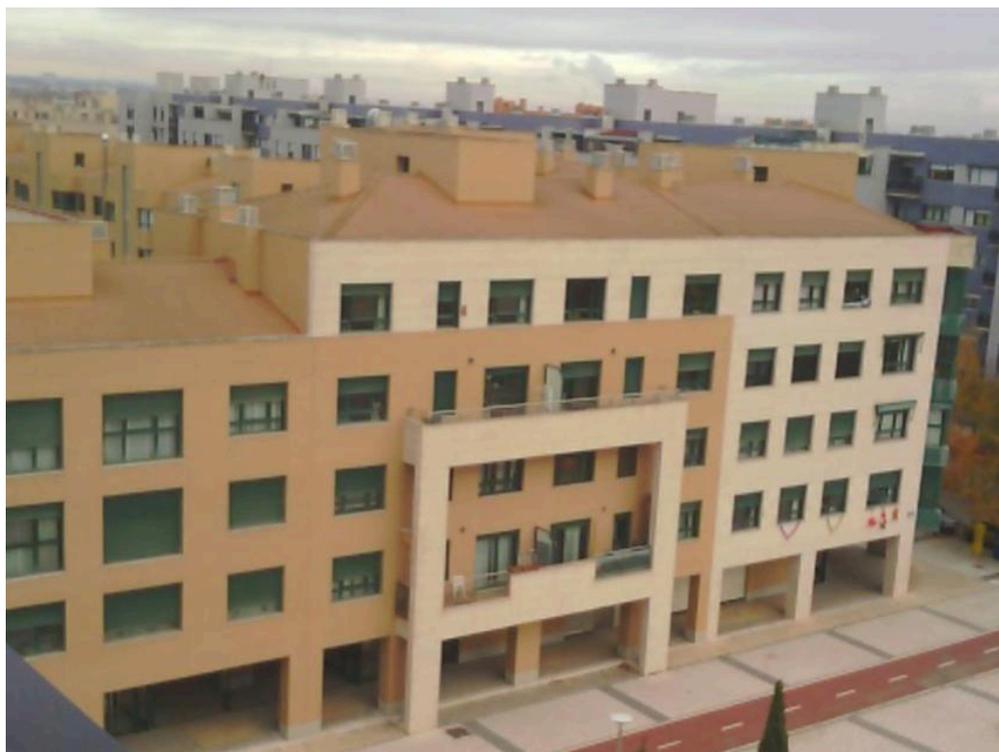
FOTO 6.- VALLADOLID

Construcción aproximada del 2010.- Presencia de puentes térmicos en fachada (cuadrícula amarillenta de forjado), y pérdidas de calor por ventanas.

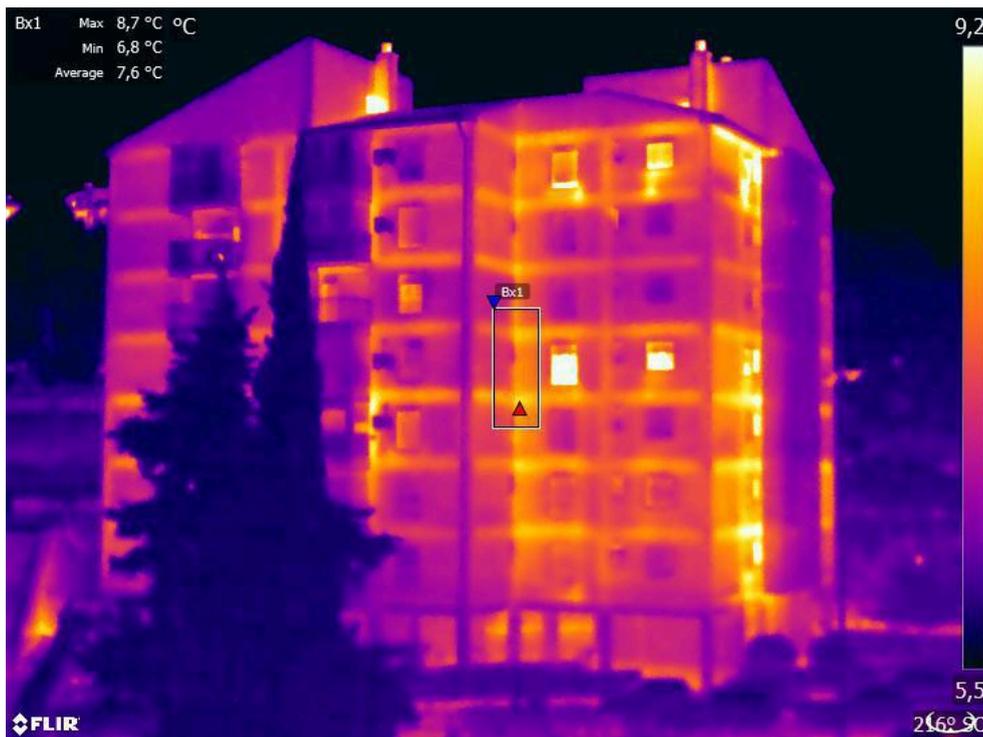
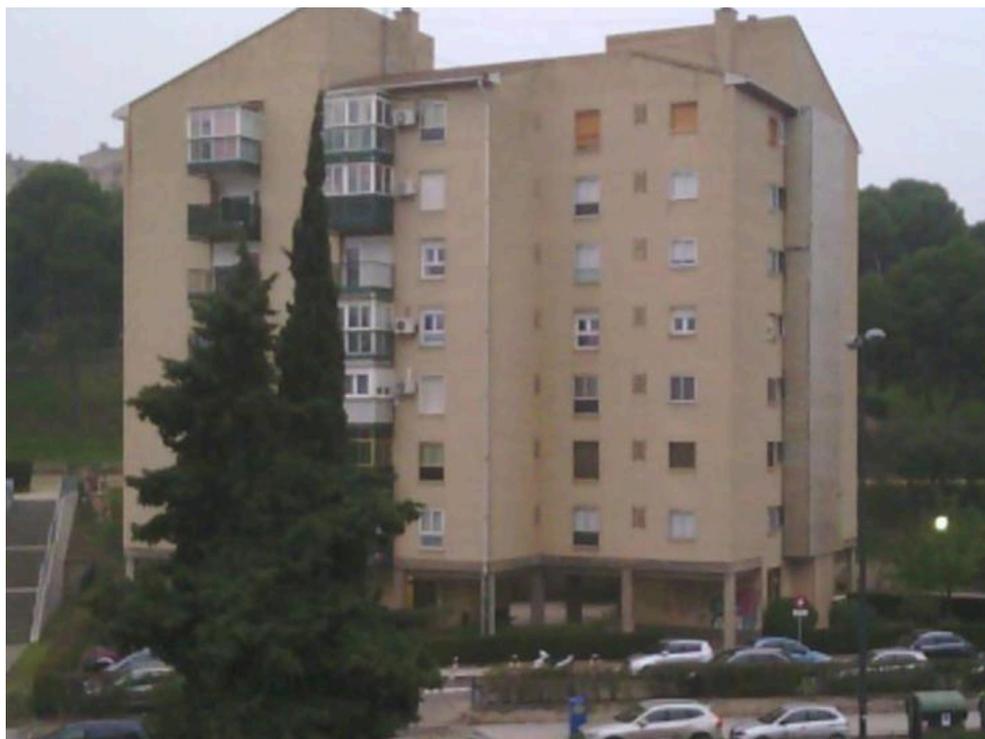
Foto 7.- ZARAGOZA

Edificio de los años 80. Fugas de calor generalizadas por falta de aislamiento Se aprecia claramente el frente de forjado como puente térmico con alta temperatura superficial, en contraste con el resto de la fachada.

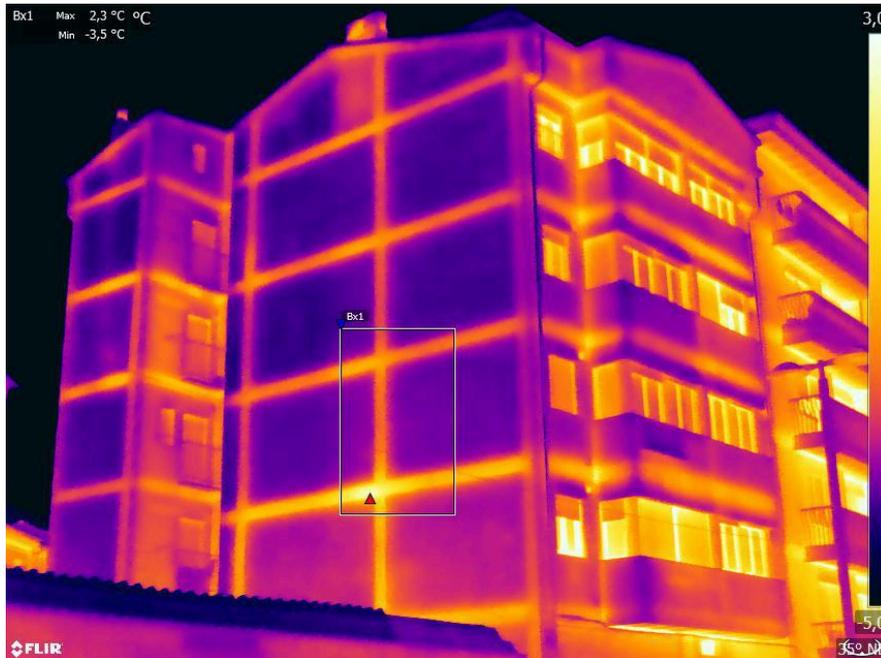
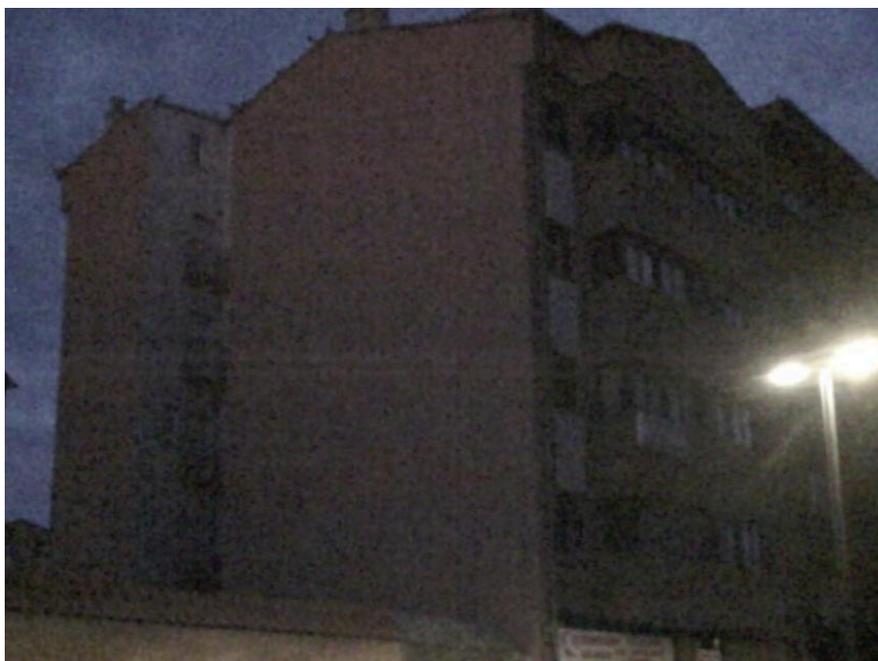
FOTO 8.-ÁVILA

Edificio de los años 90. Típica pared con el puente térmico de la estructura muy marcado

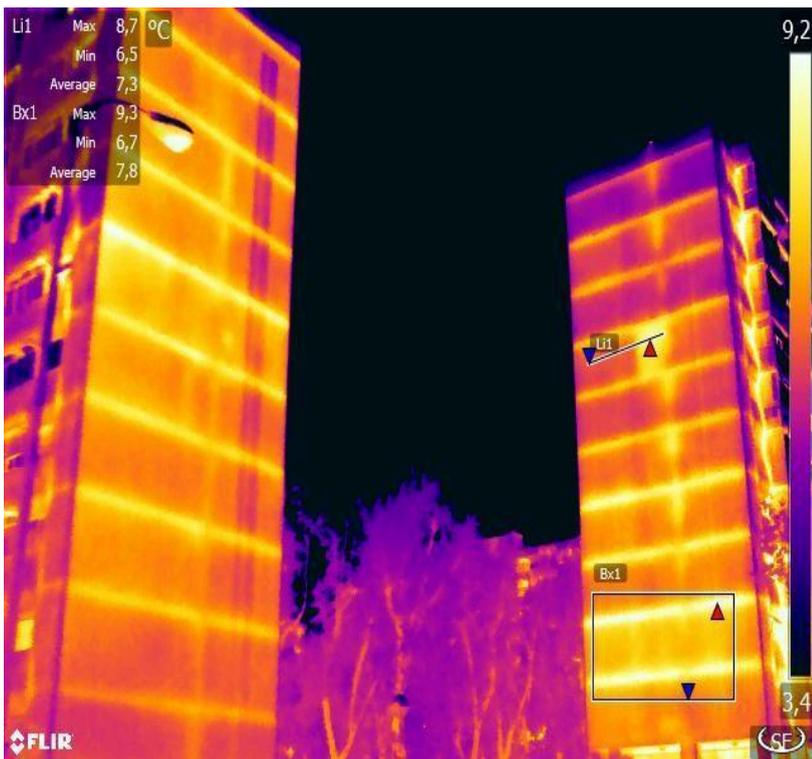
acometer un aislamiento exterior con SATE (edificios con marcada pérdida generalizada (color anaranjado) en todas sus paredes y muy evidente en el frente de forjado (estructura horizontal-cuadrícula amarilla)

Fotos realizadas en el barrio madrileño de Orcasitas. Antes y después de de

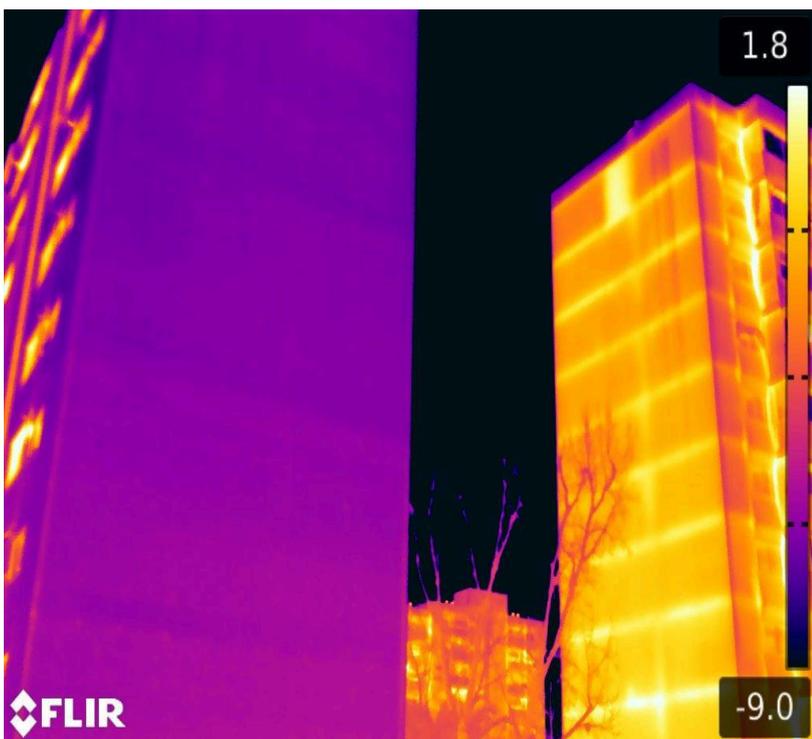
(Fotos cedidas por Manuela Navarro)
Después: edificio izdo: Evidente aislamiento (color morado) con el consiguiente ahorro térmico y en factura
